1 M 1 MOIS
MONUMENT

Saint-Aubin
des Coudrais - juin 1998

Programme de l'opération 1 Monument, 1 Mois Saint-Aubin des Coudrais - juin 1998

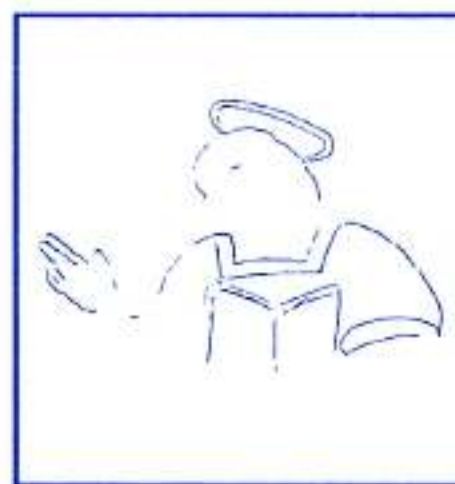
1^{re} scène : Saint-Diacre non identifié ⑥

La première scène de ce registre est la plus endommagée et la moins lisible. Le buste d'un Saint se détache sur le fond bleu du tableau.

Le personnage présenté de trois quart bénit d'une main et tient de l'autre un livre ouvert. Son visage penché, vers la zone inférieure entièrement détruite, indique que son geste de bénédiction était sans doute destiné à un personnage qui se tenait à ses pieds. Ces éléments, peu nombreux, ne nous ont pas permis d'identifier ce diacre.

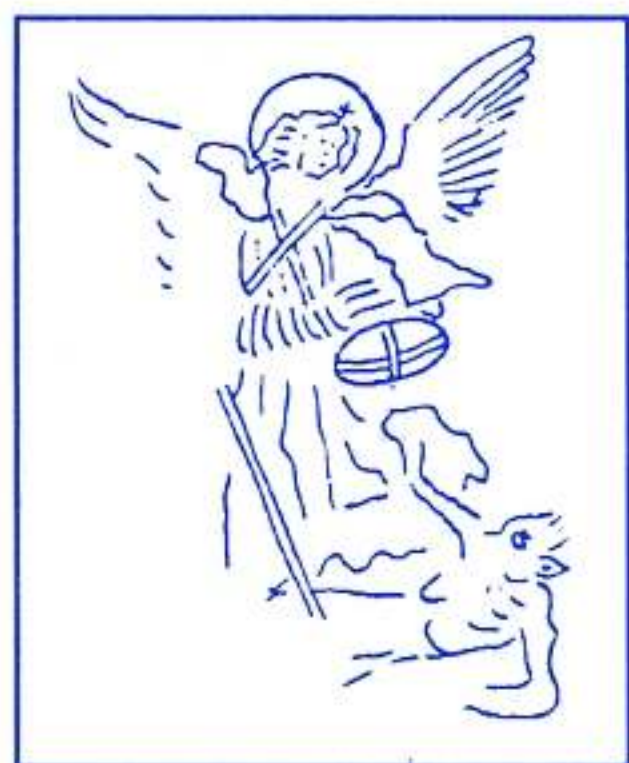
3° scène : Saint-Michel combattant le démon ⑥

L'Archange Saint-Michel, dans un mouvement plein de fougue et de vigueur, terrasse le démon à l'aide d'une longue lance. Le petit bouclier, de forme ovale qu'il tient dans sa main gauche, est si réduit que son rôle défensif est nul, mais sa présence est évidemment symbolique. Le démon

atteint aux jambes gît sur le sol, le buste légèrement relevé, et semble dans un dernier élan vouloir à l'aide de son bras droit repousser son agresseur. Son corps de couleur verdâtre, ses oreilles taillées en pointe, sa figure grimaçante, sa chevelure hirsute et sa musculature très marquée lui donnent une allure

hideuse particulièrement réussie. Saint-Michel est vêtu d'une ample robe blanche au drapé bouillonnant et d'un manteau rouge, doublé d'un tissu vert, qui flotte au vent et anime sa silhouette. Le nimbe jaune du Saint est souligné d'un large trait tricolore, rouge, noir et bleu qui met en valeur sa longue chevelure châtain et illumine son visage. Ses ailes bicolores viennent renforcer l'éclat et la richesse de ce décor.

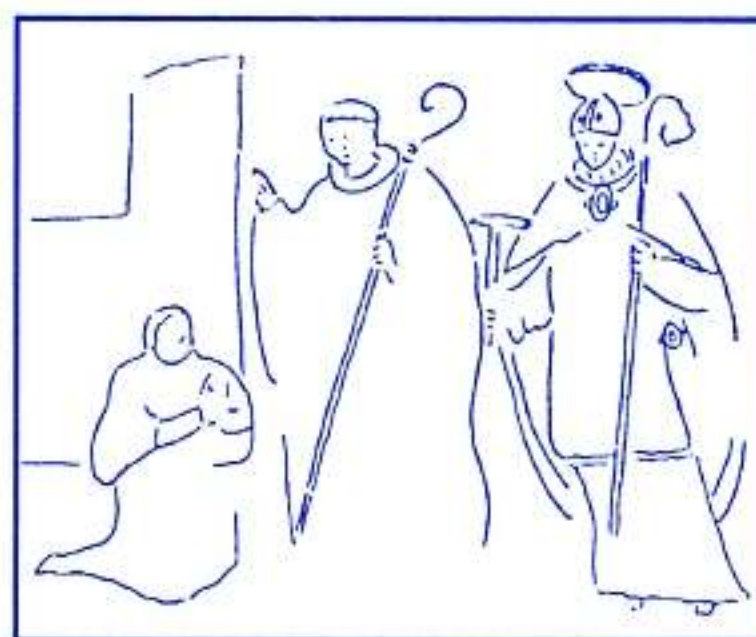
4° scène : Commanditaire, Abbé et Saint-Eloi ⑥

La dernière scène, située en haut du mur sud de la nef, regroupe trois personnages. Le premier agenouillé est tourné vers les deux autres et ses mains sont jointes en signe de prière. Derrière lui, se dessine la silhouette massive d'un édifice. Une courte nef et une

haute tour indiquent qu'il s'agit d'une architecture religieuse, mais il est difficile en l'état de reconnaître dans ce bâtiment l'évocation même très lointaine de l'église de Saint-Aubin-des-Coudrais. Cet homme, empreint d'une grande dignité, pourrait être le commanditaire des décors. Le deuxième personnage qui le bénit est un abbé. L'absence de nimbe révèle que nous ne sommes pas en présence d'un Saint, mais plus probablement d'un abbé de l'abbaye mancelle de Beaulieu de laquelle dépendait cette église. Le troisième personnage est un évêque identifiable à sa mitre, sa chape et sa crosse. Il tient dans sa main droite une sorte de marteau. Cet attribut nous a permis de reconnaître Saint-Eloi, patron des orfèvres, des forgerons et des maréchaux-ferrants. Sa présence permet de supposer que le commanditaire appartenait à une de ces

corporations. Cette dernière scène évoque probablement la cérémonie de consécration qui suivit les travaux d'agrandissement de l'église entrepris au milieu du 16^e siècle.
